Saltsjöbadens båtklubb

PM Grundläggningförutsättningar

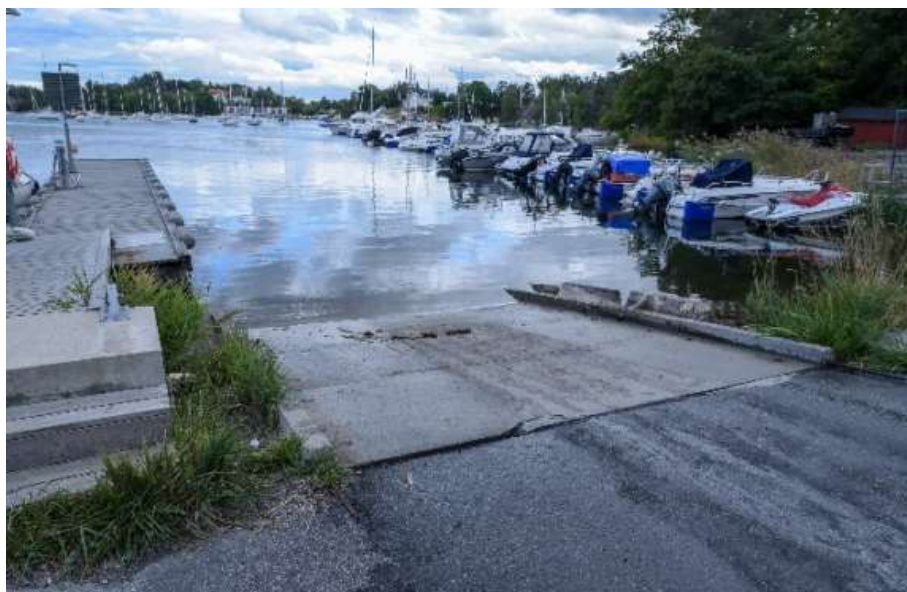
Figur 7.1 – Sjösättningsrampen

Den befintliga sjösättningsrampen lades ut 2016 av Hamnab Sjöentreprenader och består av 18 betongelement med en totallängd på 27 meter.

Betongelement har sammanlänkats och därefter spänts ihop med långvajer. Betongelementen ska innehålla dubbla förstärkningsmattor samt längsgående och tvärgående 12mm armeringsjärn, eller motsvarande förstärkning.

Sjösättningsrampen har grundlagts på ett bärlager av 16–32 mm stenkross av okänd mäktighet ovanpå geoduk.

Sjösättningsrampen är enligt tillverkaren beräknad att klara en maximal belastning av 15 ton vid sjösättning. Efter samråd med tillverkaren och extern konstruktör är betongelementen i sig inte en begränsande faktor för vilken den maximala belastningen är. I stället är grundläggningen och bärlagrets bärighet den drivande faktorn för vilken maximal belastning rampen tål.
